F96 – RELATÓRIO DE ENSAIO
Relatório N° 1861/2017

2. Objetivo

4. Amostra para análise

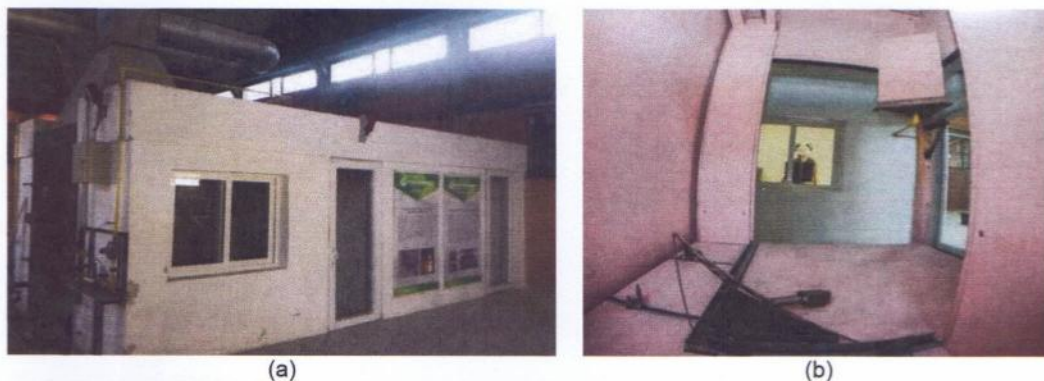
Figura 4 – Visão geral (a) do equipamento empregado na realização do ensaio e (b) do queimador

Os ensaios foram realizados no laboratório de reação ao fogo do itt Performance/Unisinos, seguindo os procedimentos prescritos pela EN 13823:2010. Uma ilustração geral (externa) do forno utilizado é apresentada na Figura 4 (a). O exemplar da amostra consiste em duas partes posicionadas perpendicularmente uma a outra, de modo a simular o canto de uma edificação. Na junção entre as duas partes localiza-se um queimador que produz uma chama padrão obtida através da combustão de gás propano difuso em uma caixa triangular com areia e ignição de 30,7kW (+/- 2,0kW), conforme apresentado na Figura 4 (b).

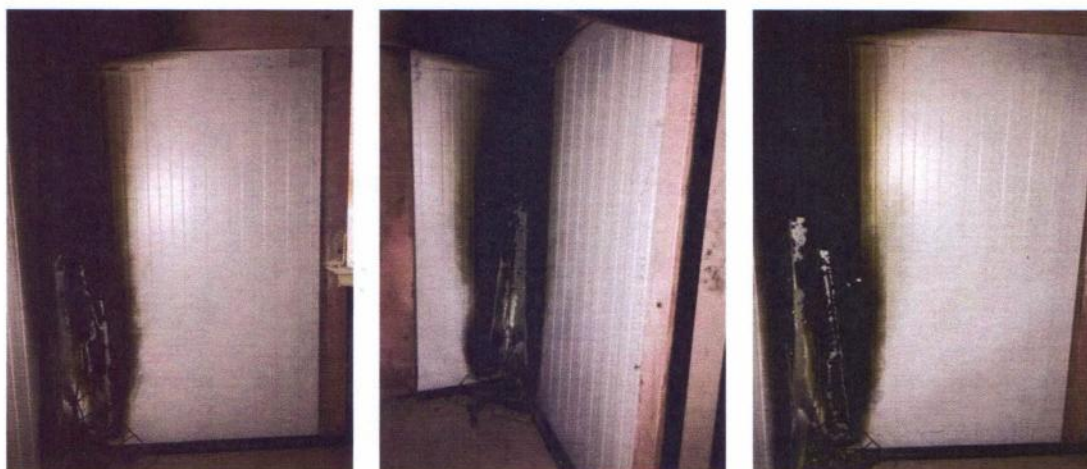
(a) Amostra 1

(b) Amostra 2

(c) Amostra 3

Figura 5 – Aspecto final das amostras (a) amostra 1, (b) amostra 2 e (c) amostra 3

A Tabela 2 apresenta o resultado obtido em cada parâmetro para os 3 corpos de prova e a média final destes para o material ensaiado. A Figura 5 apresenta o aspecto final dos exemplares, após o término do ensaio.

Verificou-se que os exemplares da amostra não apresentaram sustentação de chama após o desligamento do queimador. Não houve a liberação de resíduos provenientes da queima do material empregado no revestimento, apenas alteração superficial de sua coloração. As amostras não apresentaram liberação de partículas inflamáveis e não apresentaram propagação lateral de chamas.
